## Hausbau in Breunsdorf bei Leipzig. Von der „Kolonisation“ bis in die frühe Neuzeit

House-construction in Breunsdorf near Leipzig  
From the "colonisation" until early modern times

Hauke Kenzler

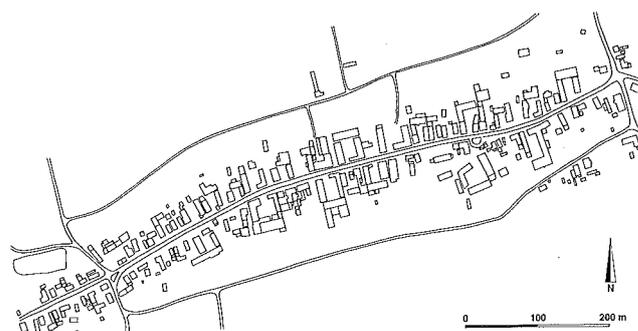
Abb. 1. Grundriss von Breunsdorf

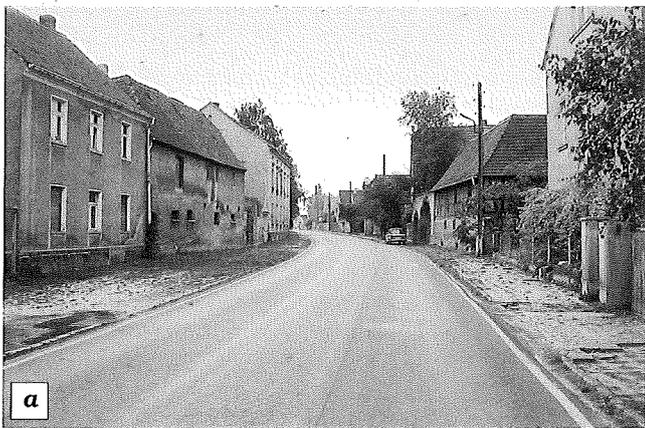
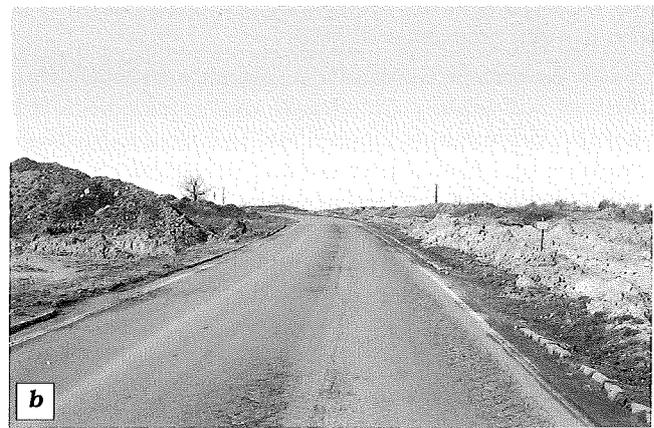
Abb. 2. Blick entlang der Dorfstraße vor **a** und nach **b** der Ausgrabung vom selben Standpunkt aus fotografiert.

Die sich durch den Abbruch eines gesamten Dorfes ergebenden Verluste sind immens. Deutlich wird dies im Vergleich der Fotografien vor und nach der Ausgrabung (Abb. 2a, b). Groß sind zugleich auch die Möglichkeiten für die Erforschung der Siedlungsstruktur, der Gehöfte und der einzelnen Gebäude. Da keine Wüstung, sondern ein bis vor wenigen Jahren noch bewohntes Dorf erforscht wurde, ließen sich aufgehend erhaltener Baubestand und archäologischer Befund in bisher einmaliger Art und Weise miteinander verknüpfen. Vor der Ausgrabung wurden alle noch stehenden Gebäude der 76 Breunsdorfer Höfe detailliert aufgenommen (Scholz 1998). Somit lassen sich Kontinuität und Wandel im Hausbau von der Ortsgründung in der ersten Hälfte des 12. Jahrhunderts bis in unsere Zeit hinein verfolgen. Die Ergebnisse der bauhistorischen Forschung sollen an dieser Stelle nur kurz vorgestellt werden, sofern sie für

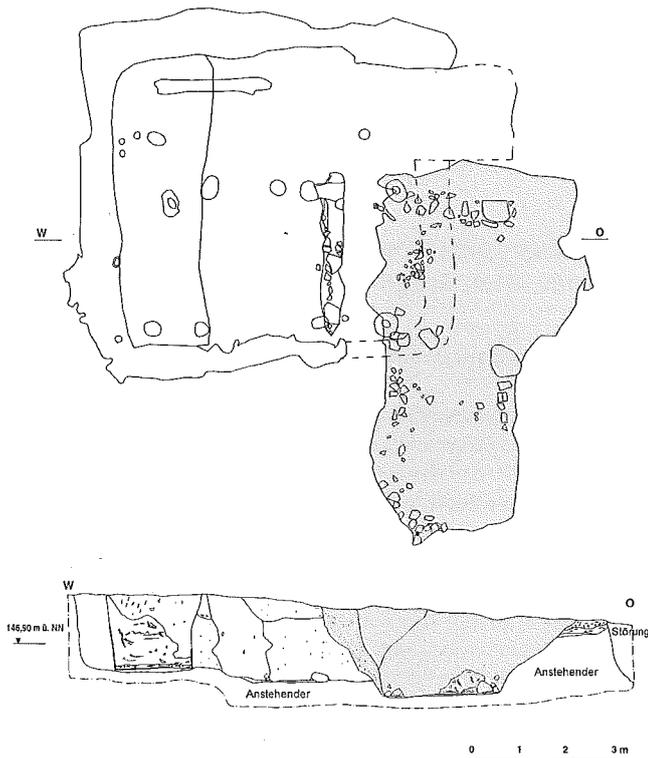
Abb. 3. Keller des Herrenhauses aus dem 13. Jahrhundert. Störung durch einen jüngeren Keller gerastert.

Der mit einem Abschnittsgraben befestigte Herrenhof wurde in unmittelbarer Nachbarschaft von Friedhof und Kirche auf der flachen Kuppe eines saalezeitlichen Sanders erbaut. Er unterschied sich durch seine Gestalt, den Besitz des einzigen Brunnens dieser Siedlungsphase und das herausragende Fundmaterial deutlich von allen übrigen Höfen (Abb. 3). Ausgegraben wurde ein imposanter, holzverschalter Erdkeller von 7,20 x 7,80 m Grundfläche und ehemals 2 m Tiefe in unmittelbarer Nachbarschaft zur Kirche. Er war über einen schmalen, abgetreppten Eingang zu erreichen. Der Bau übertraf in seiner Größe alle übrigen eingetieften Gebäudebefunde dieser und jüngerer Zeitstellung. Im Innern waren ein kleiner, schmaler und ein größerer Raum durch eine dünne Holzspur, vermutlich die Reste einer Bretterwand, voneinander getrennt. Auch in ihrer Tiefe unter der Oberfläche unterschieden sich die Räume. Eine Reihe von Legsteinen deutet an, dass der größere Innenraum noch ein weiteres Mal untergliedert war, so dass drei annähernd gleichgroße Bereiche entstanden. In den Ecken befanden sich tragende Pfosten. Entlang der Seiten wurden stark vergangene Reste von Schwellen beobachtet, die zur hölzernen Wandkonstruktion gehörten. Das darüberstehende Haus könnte ähnlich dem Wohnturm einer kleinen Burganlage, wie sie vom niederen Adel gerade im Rodungsgebiet häufig angelegt wurde, ausgesehen

haben (Biller 1998, 32ff.). Dass für den Bau noch kein Stein verwendet wurde, muss in dieser frühen Dorfphase nicht verwundern. Bruchsteine mussten aus mindestens 12 km, qualitätvolle Steine aus 18 km Entfernung herangeschafft werden, so dass Steinbau erst in der Neuzeit auch im profanen Bereich auftrat. Bereits um 1300 brannte der Herrenhof nieder und wurde aufgegeben. Keller und Graben wurden verfüllt.

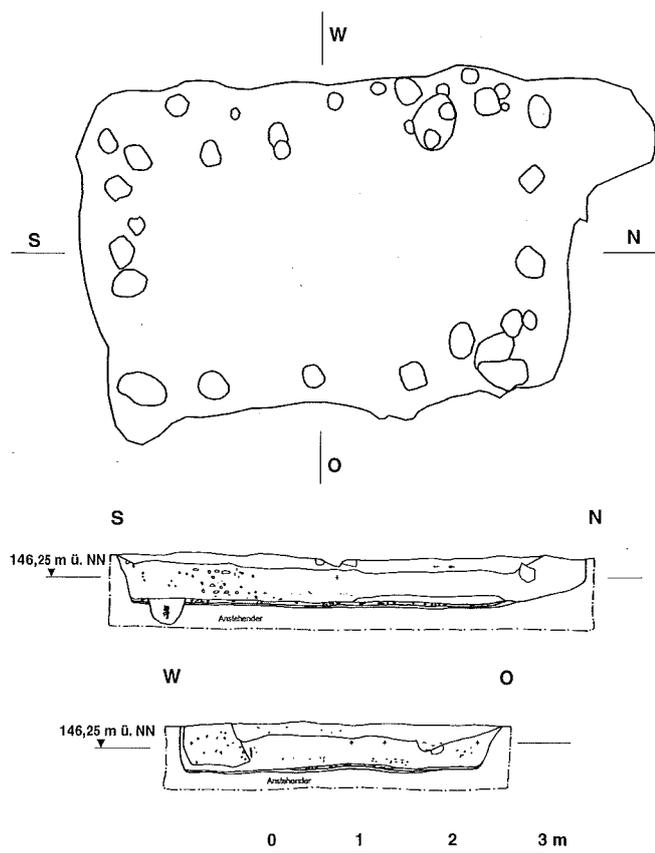
Abb. 4a. Typischer Grubenbau des 13. Jahrhunderts.

Die Lage der gewöhnlichen Bauernhöfe des 13. Jahrhunderts ließ sich anhand flach eingetiefter Grubenbauten gut feststellen. Insgesamt acht dieser Gebäude wurden um die Kirche herum und westlich von ihr freigelegt (Abb. 4a). Typischerweise wiesen die 0,40 bis 0,60 m unter das Bodenniveau eingetieften Strukturen einen rechteckigen Grundriss von 3,50 x 5,50 m auf. Ihre Grundfläche war somit fast drei Mal kleiner, als die des Herrenhofes. Die Grubenbauten waren mit dem Giebel zur Dorfstraße oder einen südlich der Kirche verlaufenden Weg orientiert und wurden jeweils über eine schmale Zugangsrampe auf der straßenabgewandten Seite erschlossen. An ihren Rändern fielen Pfostenreihen auf. Besonders starke, tiefer eingegrabene Eckpfosten belegen, dass das Aufgehende in Pfostenbauweise errichtet war.

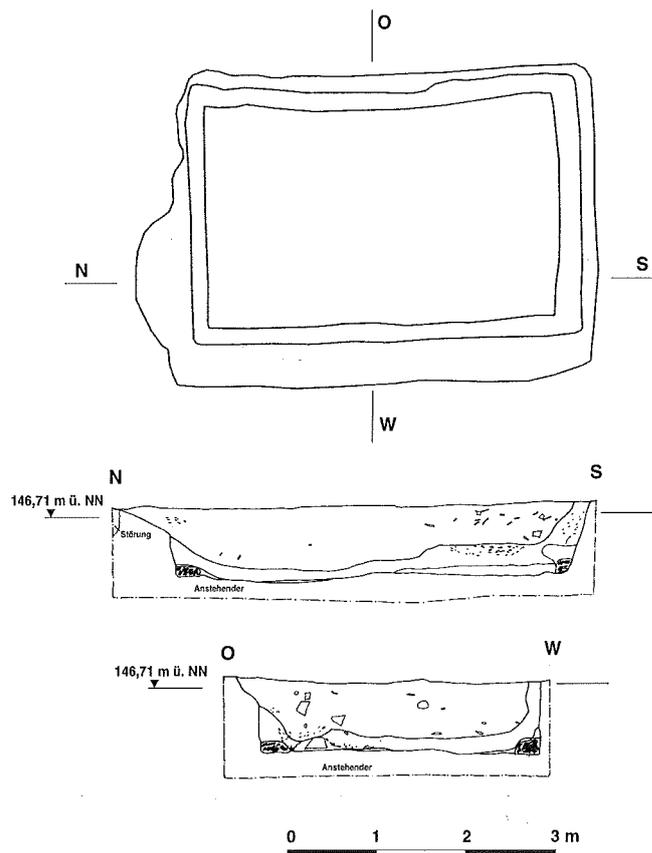
Abb. 4b. Typischer Erdkeller des 14.-16. Jahrhunderts.

Seit dem 14. Jahrhundert wurden an Stelle der flachen Grubenbauten holzverschaltete Keller angelegt, die bei der Ausgrabung in großer Anzahl angetroffen wurden (Abb. 4b). In ihrer Lage, der Größe der Grundfläche und der Anordnung des Eingangsbereichs stimmten sie mit den älteren Grubenbauten vollkommen überein. Die Keller waren mit 1,80 bis 2 m allerdings deutlich tiefer. Zudem handelte es sich ausnahmslos um Schwellenbauten. Häufig wurden die flachen Unterlegsteine freigelegt, die als Auflage für die Grundswellen gedient hatten. Es fanden sich sowohl einzelne Legsteine in den Kellerecken als auch Reihen entlang der Wände. Bei besserer Erhaltung, etwa nach einem Brand, wurden auch Holzreste der Grundswellen nachgewiesen. Die Baugruben waren im Regelfall mit stark tonigem Material verfüllt, wohl um Nässe von den Bohlenwänden fernzuhalten. Die Fußböden bestanden aus Stampflehm. Bei längerer Nutzungsdauer des Kellers wurden zwei bis drei Schichten übereinander gefunden, die von dünnen schwarzen Laufhorizonten getrennt wurden. Vermutlich waren die Keller ehemals mit Holzbohlen flach abgedeckt.

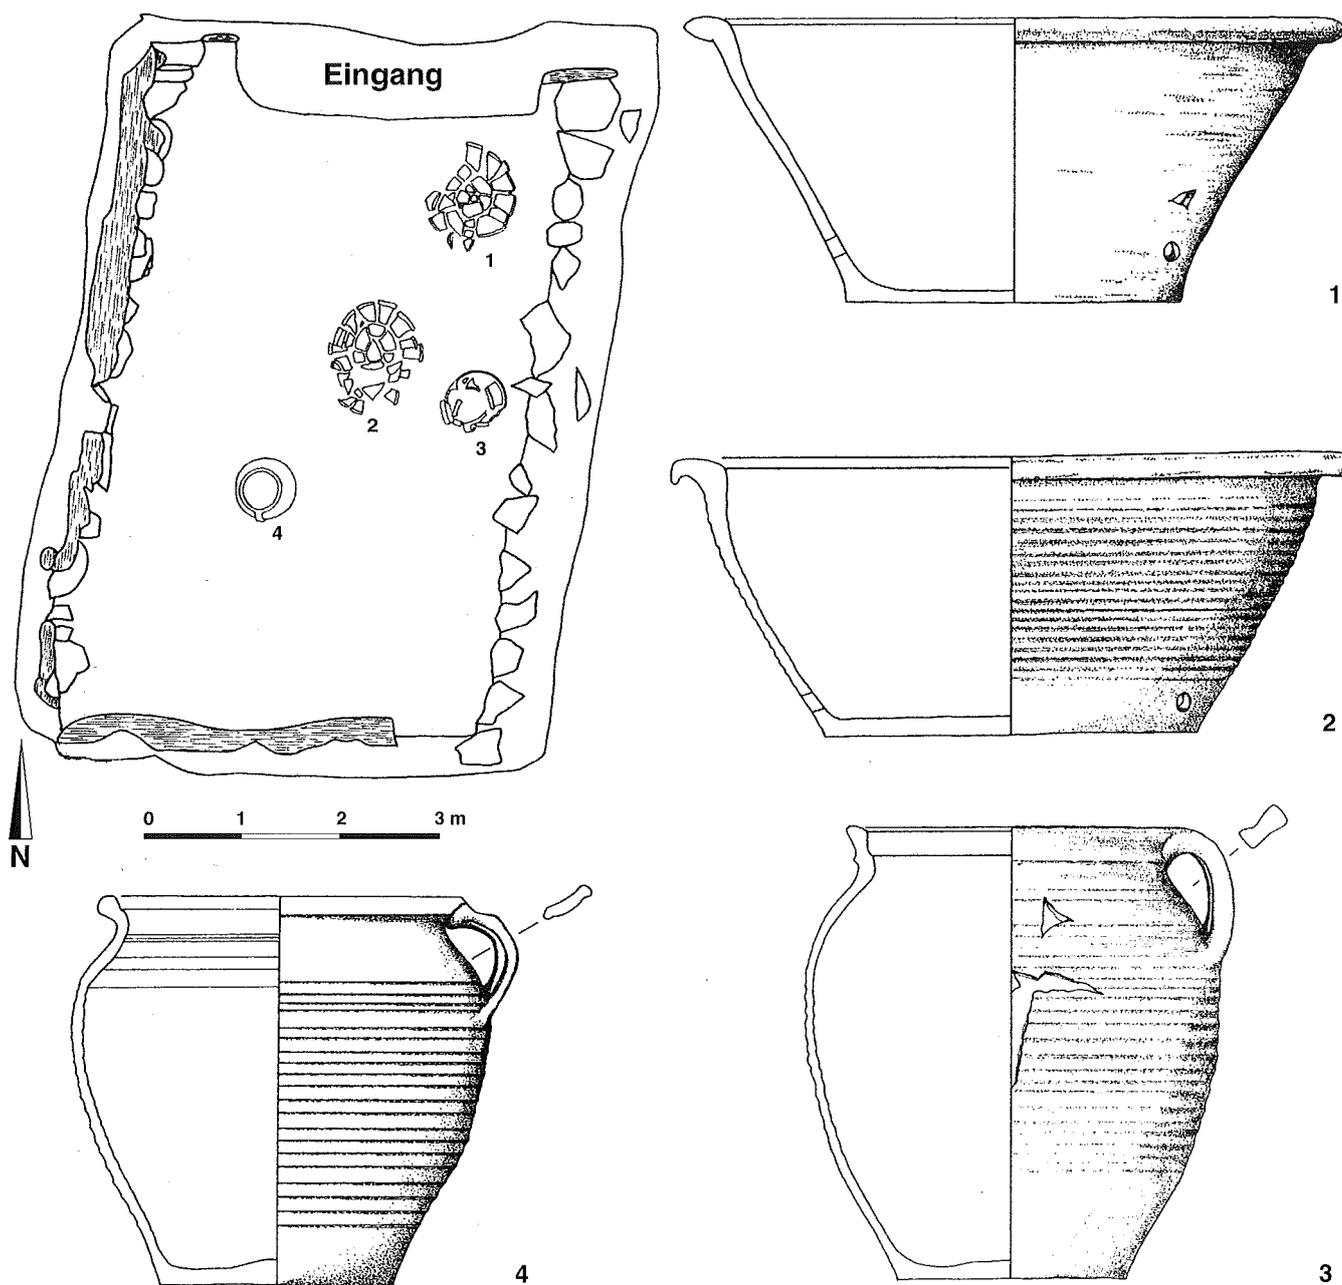
Abb. 5. Erdkeller des ausgehenden 15. Jahrhunderts und die in situ befindlichen Keramikgefäße. (M. 1:3)

Besonders aufschlussreich ist ein Erdkeller aus dem späten 15. Jahrhundert (Abb. 5). Auf dem Boden standen vier Keramikgefäße, die durch den Brandschutt mehr oder weniger stark zerdrückt waren. Zwei Töpfe hatten zuletzt der Vorratshaltung gedient, obgleich sie im Bodenbereich deutliche Benutzungsspuren vom Herdfeuer aufwiesen. Bei einem der Töpfe haben sich nämlich Gewebereste im Mündungsbereich

erhalten, die von der Abdeckung des Gefäßes mit einem Tuch herrühren. Die beiden anderen Gefäße waren weitmündige Schüsseln, die nahe des Bodens je ein vor dem Ofenbrand eingestochenes Loch aufwiesen. Dadurch ist ihre Funktion als Rahmschüsseln belegt.<sup>5</sup> Gerade die Benutzung der Keller in der Milchwirtschaft, bei der niedrige Temperaturen besonders wichtig sind, findet in älteren Berichten ihre Bestätigung. So werden im Altenburger Land bereits für das 15. bis 17. Jahrhundert kleine Milchkeller erwähnt (Kresse 1845, 101).

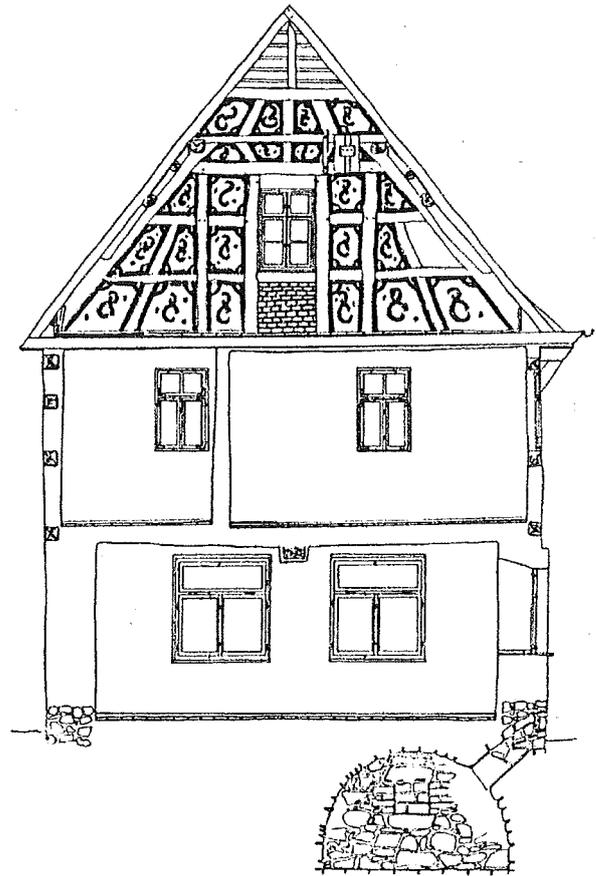
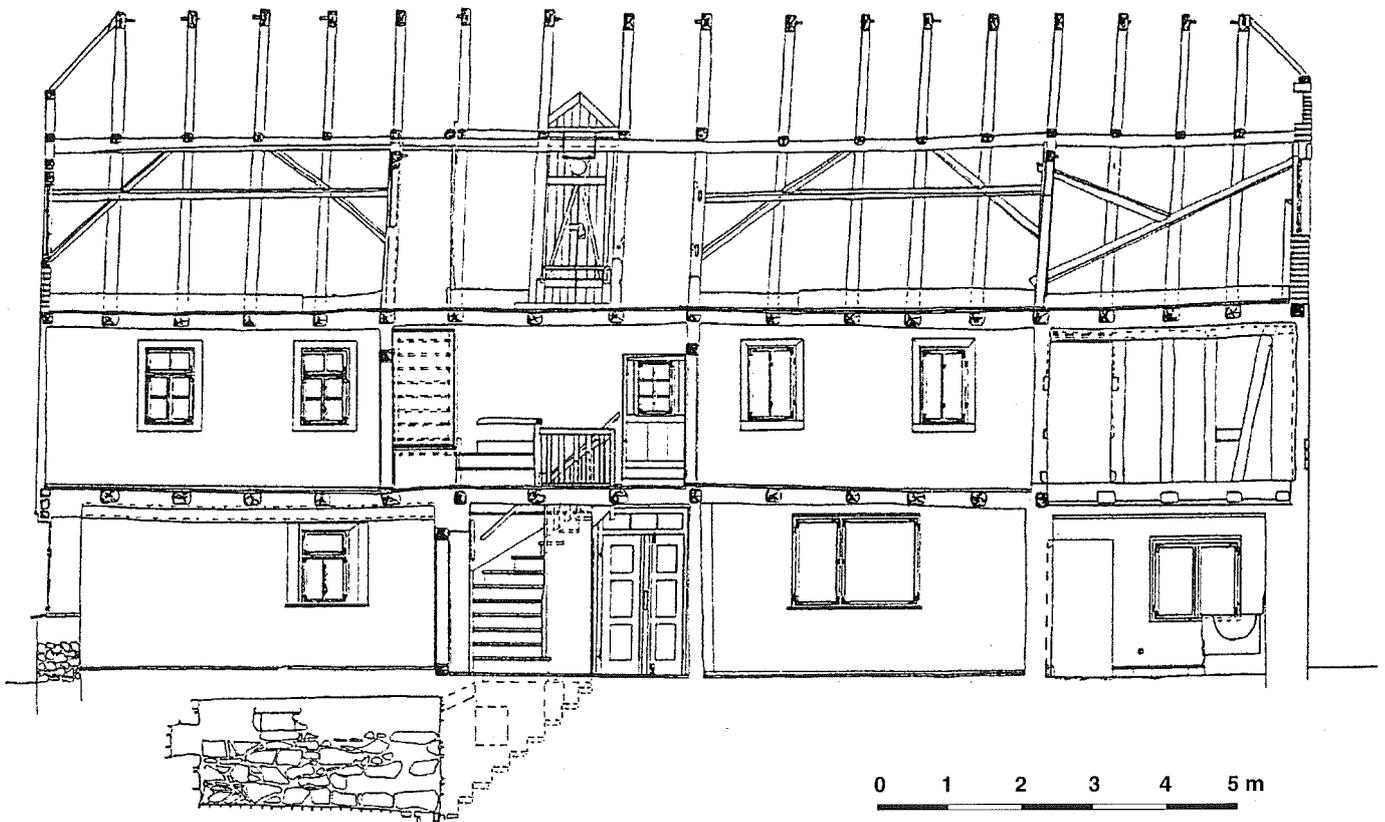
Abb. 6. Schnittzeichnung des Wohnstallhauses von Hof-Nr. 21 mit Lage des älteren Steinkellers.

durch eine Münze, aus den Konstruktionsgruben und Lehmfußböden, die Auskunft über Errichtung und frühe Nutzung der Keller geben. So wurde beispielsweise der Keller unter dem Wohnstallhaus von Hof Nr. 21 bereits Mitte des 17. Jahrhunderts gebaut, während das aufgehende Gebäude dendrochronologisch auf 1830 datiert wurde (Abb. 6).

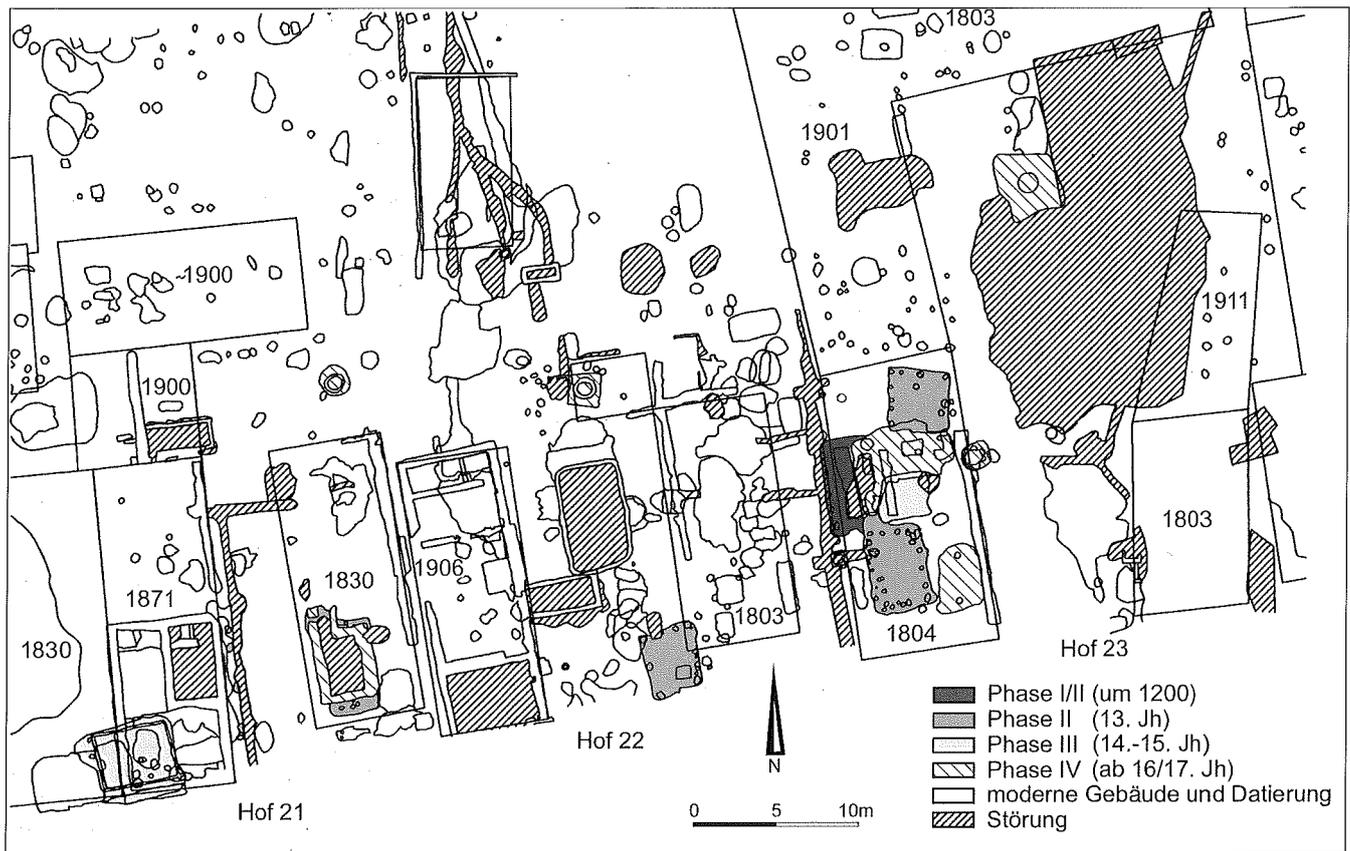
Abb. 7. Bauliche Entwicklung der Grundstücke nördlich der Kirche.
