Les mines d'eau de Largentière (Ardèche) Techniques de mise en valeur et gestion d'une ressource géologique particulière

Marie-Christine Bailly-Maître – Thierry Gonon

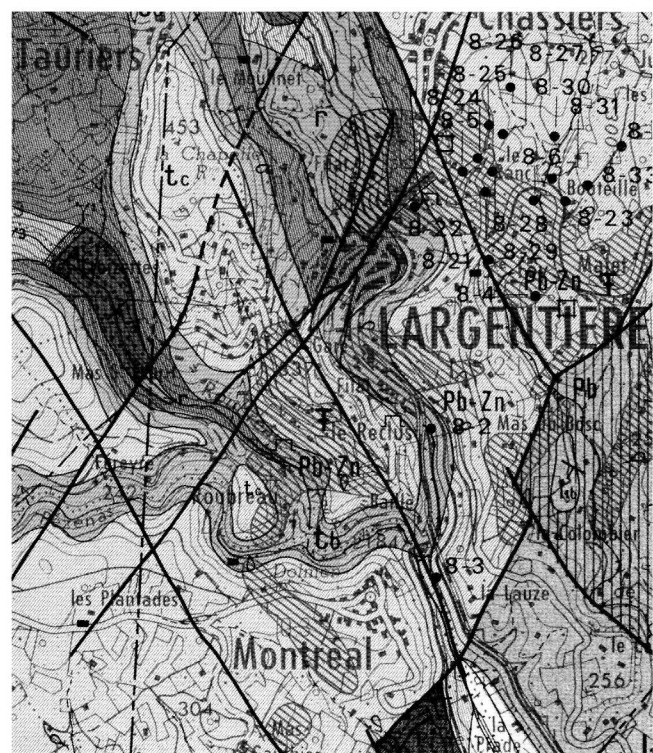
Fig. 1. Extrait de la carte géologique du secteur de Largentière (© BRGM).

la Trias inférieur : "formations arkosiques et conglomératiques"

tb Trias moyen : "formations argilo-carbonatées"

tc Trias supérieur : "formations bariolées"

Les formations géologiques rencontrées autour de Largentière sont principalement des terrains tertiaires et quaternaires (fig. 1).

Cette formation est visible dans les vallées moyennes à très profondes. Dans ces dernières, il est possible qu'apparaisse également le Trias inférieur (**ta**: arkoses et conglomérats) qui repose en discordance sur les terrains cristallophylliens (série de Joyeuse) visibles dans la seule vallée du Roubreau (fig. 1).

Il recouvre en concordance le Trias moyen, ces deux horizons étant présents sur l'ensemble de notre zone d'étude. Ce niveau est nettement plus puissant que ceux de l'horizon inférieur. La puissance varie de 130 à 150 m. Il forme le plus souvent le niveau supérieur⁴ des collines, tant à l'est qu'à l'ouest de Largentière. En particulier, il constitue la crête de la colline qui va du Reclus à Tauriers (fig. 1 et 2).

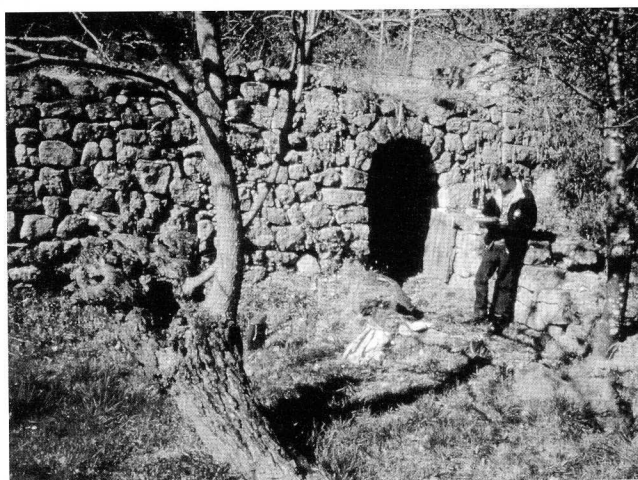
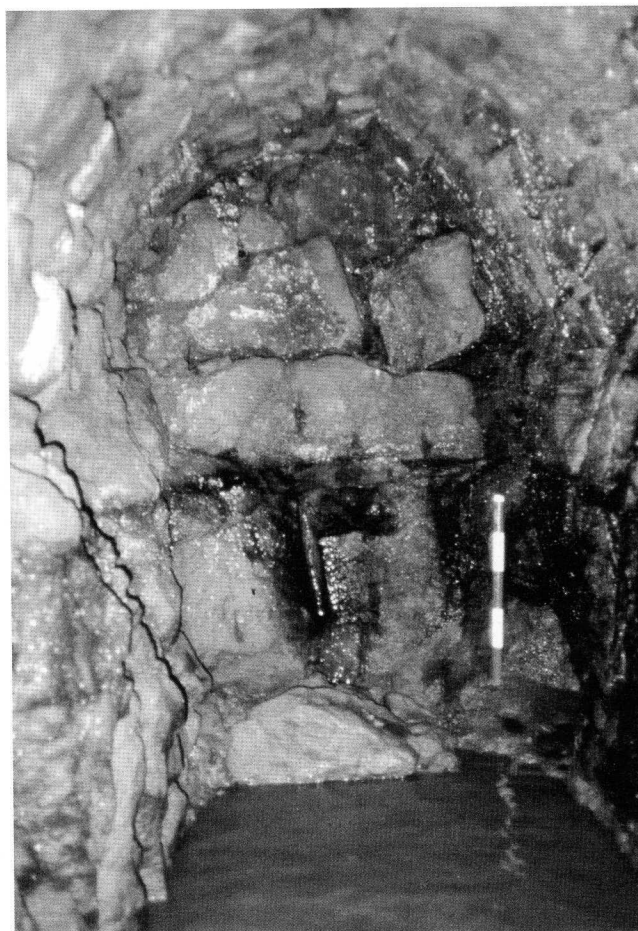
Fig. 9. LAR98-11: a – vue de l'entrée; b – vue du terminus de la galerie.

Après l'abandon de cette petite exploitation minière, la «galerie» LAR98-11 (fig. 9a) a été creusée et bâtie. L'ensemble de cette partie de l'aménagement mesure en moyenne 60 cm de largeur et est régulier. La galerie débute par un chenal à ciel ouvert long d'environ 2 m. Les murettes latérales sont soigneusement bâties. Ensuite, une tranchée rectiligne, longue d'environ 15 m, haute d'environ 2 m, est pour moitié creusée dans le grès et pour moitié bâtie. L'ensemble est couvert de lauzes.

Le terminus de la galerie peut lui aussi être divisé en deux parties (*fig. 9b*): la partie basse forme un véritable front de taille. Il ne peut être observé en détail car il est presque entièrement noyé. La partie haute est, comme la partie haute de la galerie, bâtie à l'aide de blocs récupérés sur place. C'est principalement de ce niveau, en connexion presque directe avec le site LAR98-12 que l'eau suinte. Il est à noter que si il y a bien de l'eau dans la galerie inférieure, la galerie LAR98-12 (cavité sud) est sèche.
